Progettare la durabilità del legno

Il caso in esame: il degrado delle strutture di un ponte pedonale

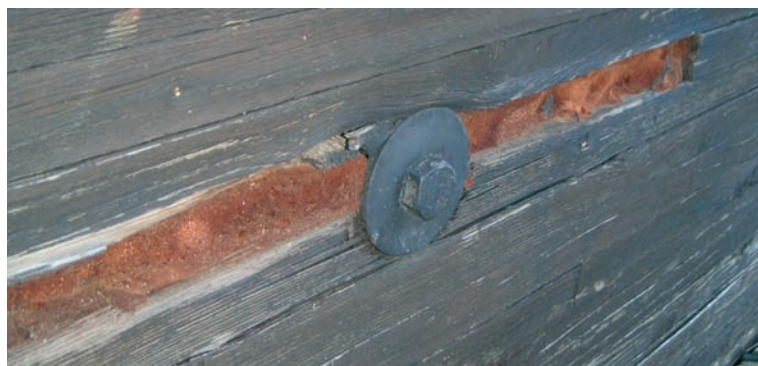
Esempi di carie soffice formatasi attorno al connettore di un ponte pedonale sul corso di un fiume

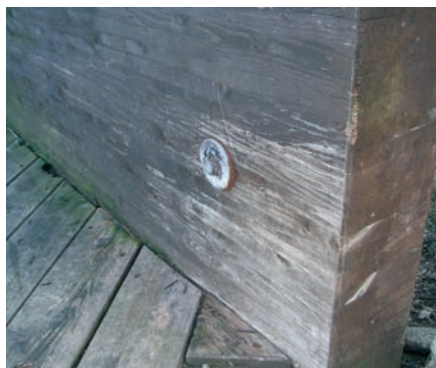
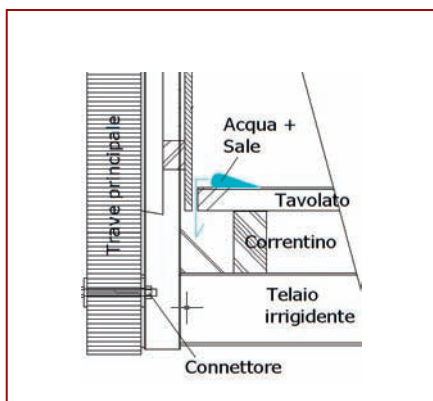
Sotto: Indicazione della presenza di un connettore, probabile agente di un fenomeno di degradazione idrolitica: illustrazione del fenomeno di degradazione idrolitica e come si potrebbe innescare in un ponte pedonale (l'acqua contenente sale cadrebbe una volta disciolta sul telaio irrigidente o sugli elementi metallici del ponte pedonale innescando il fenomeno d'idrolisi attraverso i connettori colleganti il telaio alle travi portanti)

L'effetto della degradazione idrolitica del legno sono delle macchie bluastre attorno alla zona dei connettori non è quindi particolarmente preoccupante dal punto di vista statico, quanto estetico.

È facile comprendere quindi come si possa instaurare il fenomeno sovradescritto in presenza di un ponte pedonale in legno ed altrettanto facile è la soluzione: connettori zincati o, nelle condizioni peggiori, inossidabili.

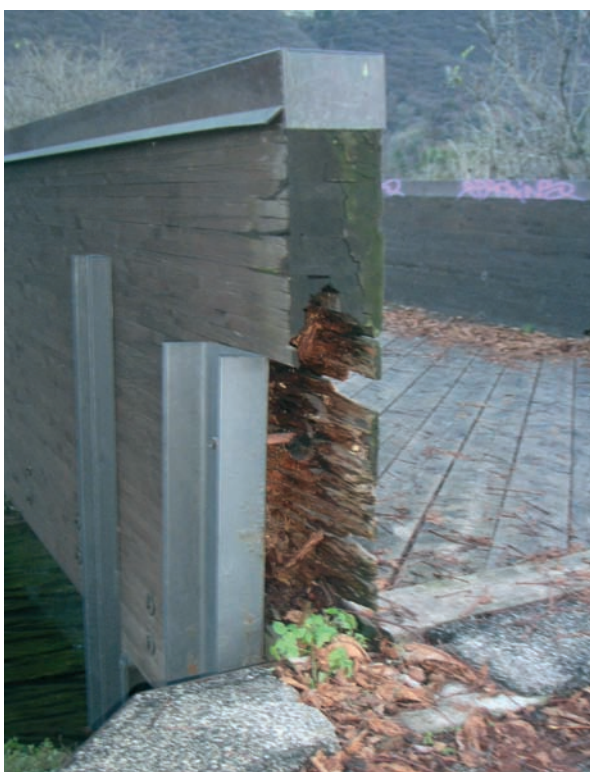
Sotto di seguito: corretta protezione del pilastro di una struttura in legno, mancata protezione dei pilastri di una struttura in legno, testa della trave in legno lamellare in completo stato di degrado,

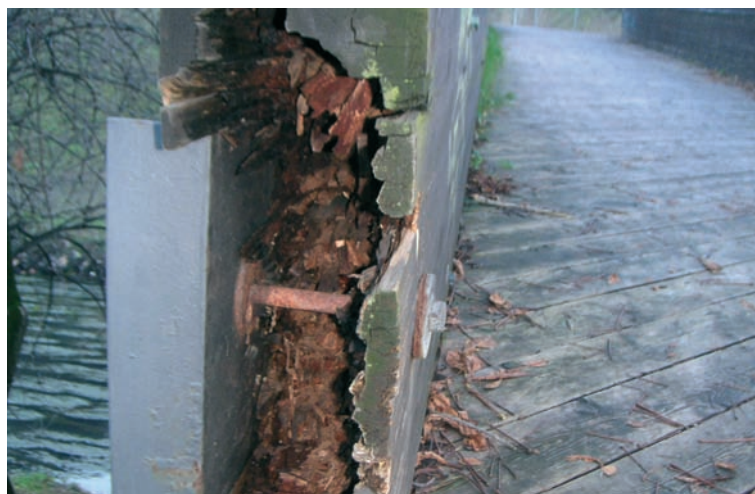
La totale mancanza di protezione della testa della trave ha provocato la penetrazione d'umidità che, concatenata con la presenza di funghi da carie, ne ha favorito il degrado.

Quest'ultimo è talmente andato in profondità da rendere visibile il connettore metallico completamente arrugginito ed oramai inutile all'uso. (vedi figura sotto)

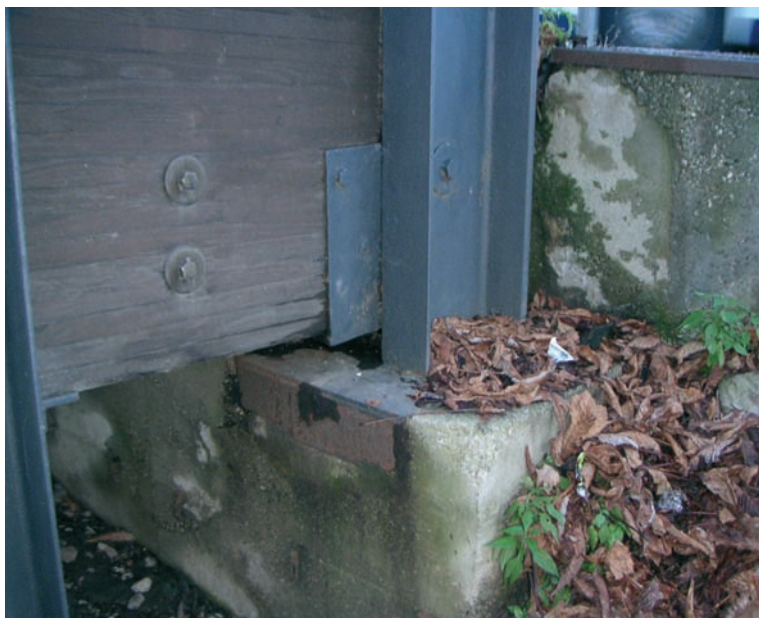
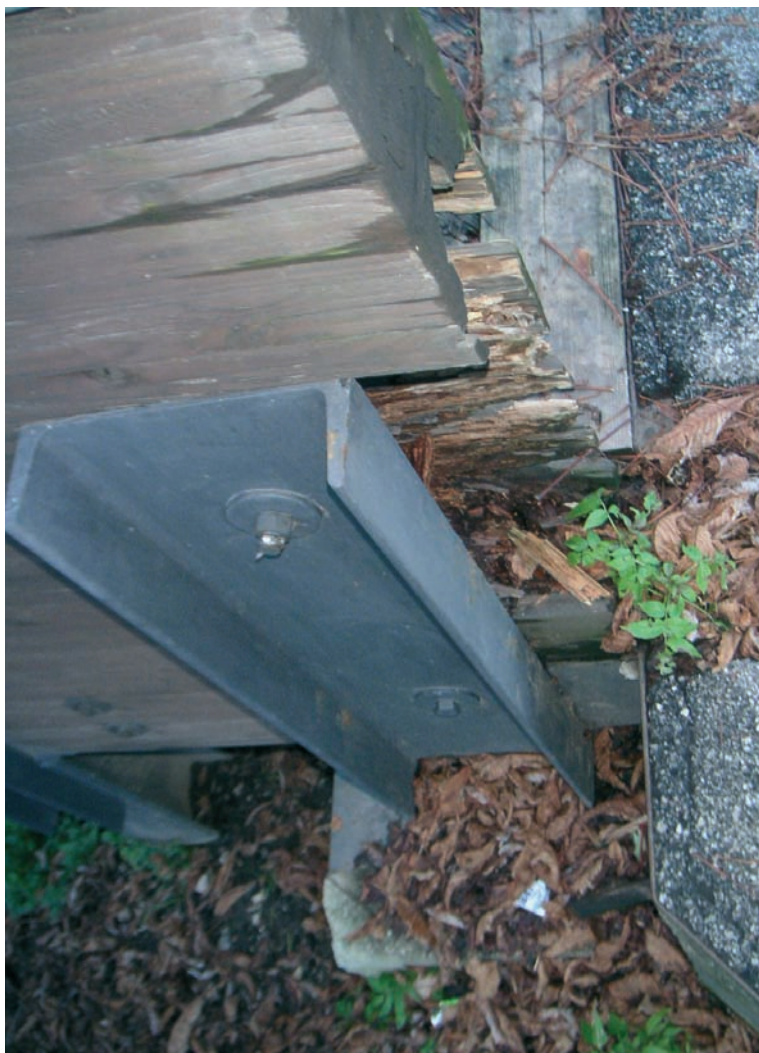
Un altro fattore che ha favorito il degrado è stato il fatto di non aver sagomato la spalla inclinandola in modo da far scorrere l'acqua piovana ed eventuali detriti.

La ventilazione della testa, inoltre, non è stata considerata e l'inevitabilità della caduta e permanenza dell'acqua ha portato alla conseguente formazione di muffe nella fessura tra la trave ed il manto stradale.

In pagina: particolare della spalla del ponte non inclinata che porta ad un pericoloso stagno di acqua piovana e l'inevitabile presenza di funghi, mancanza di ventilazione tra testa e manto stradale;

Sotto: conseguenza della non-inclinazione e non-manutenzione del ponte

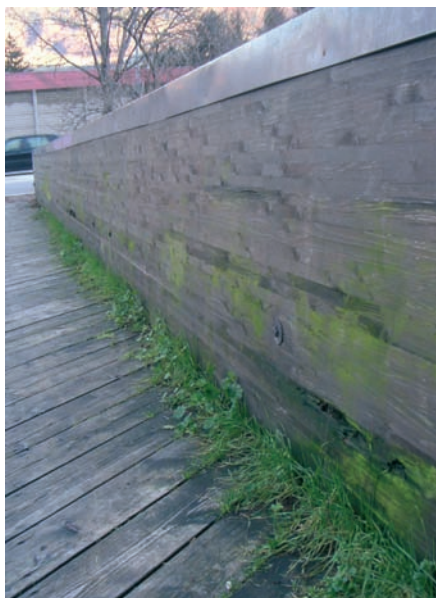
Fondo pagina: particolare dell'attacco che provoca un rammollimento del materiale legno trasformandolo in un tessuto spugnoso e connettore sulla trave principale attaccato dal fungo di Carie Morbida

Sulla trave portante opposta, si è trovato l'attacco di carie soffice nella zona attorno ad un connettore.

Non a caso essa si è diffusa attorno ad un bullone in quanto l'acqua è penetrata nell'intercapedine tra la superficie della rondella ed il legno, portando l'umidità residua ad essere assorbita dal legno.

L'attacco era, quindi, possibile e si è ben presto realizzato in profondità, portando non solo ad un danno estetico ma anche statico della struttura. È da notare inoltre come il degrado non sia una certezza matematica ma piuttosto una probabilità, la cosa viene dimostrata nella stessa foto in cui si nota come, dei connettori presenti

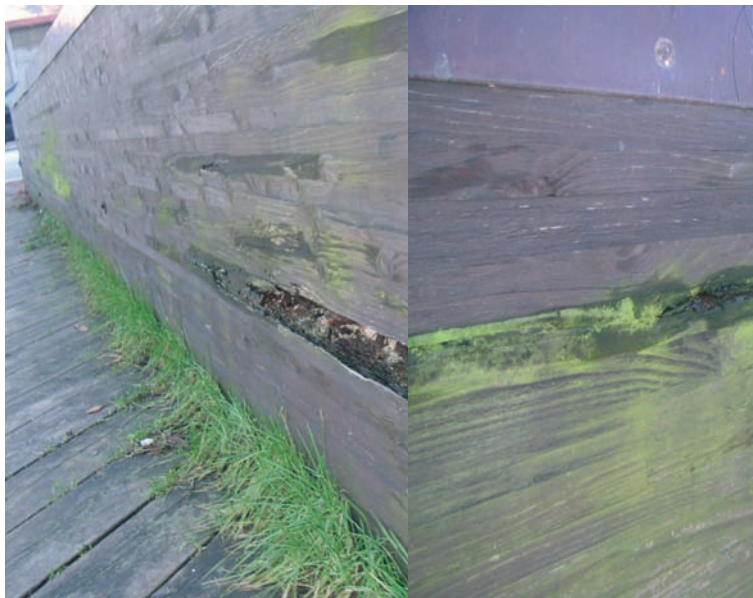
Sulla stessa trave, è presente anche un grosso attacco da carie penetrato in profondità come si può notare dalle foto qui a fianco.

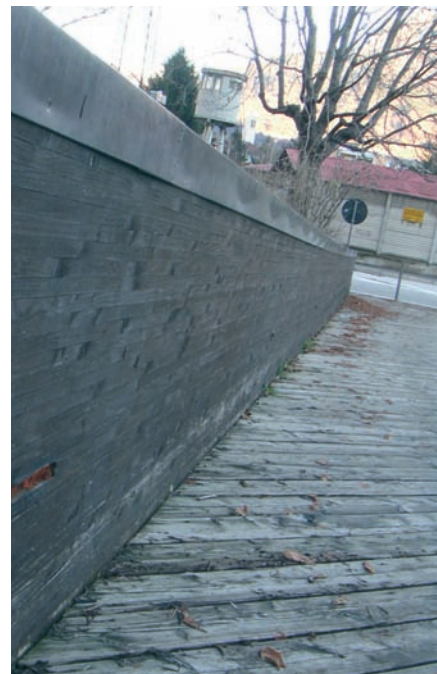
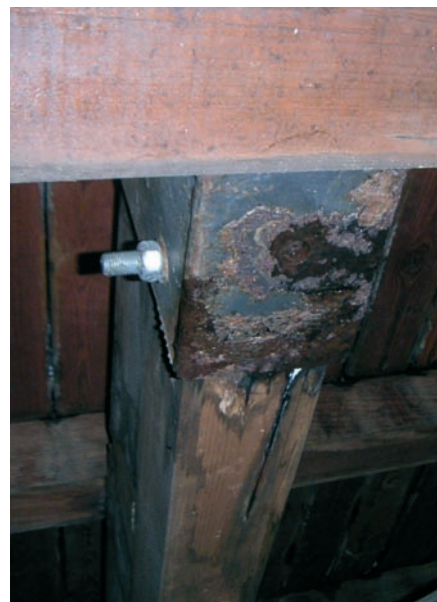
Sotto: mancanza di ventilazione tra il tavolato e la trave principale;
Fondo pagina: controventi sottostanti il tavolato e gli arcarecci, scarpetta arrugginita

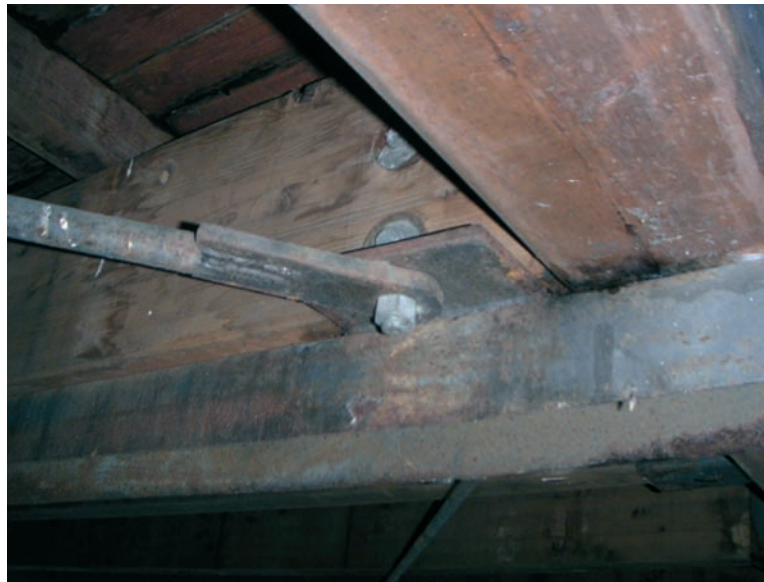
In pagina dall'alto: ruggine attaccante i controventi ed il telaio irrigidente (particolare attacco controvento al traverso), ponte pedonale coperto in esame che si trova a San Lorenzo di Brunico (Alto Adige)
